Thermo Barrier

■ サーモバリアコート塗布施工手順

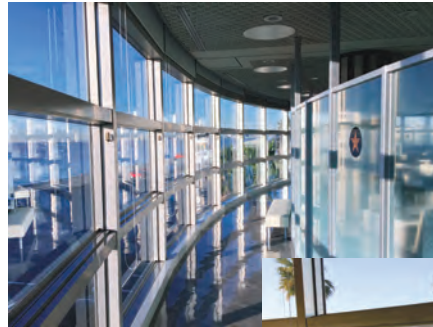
■ 外周通路ガラス

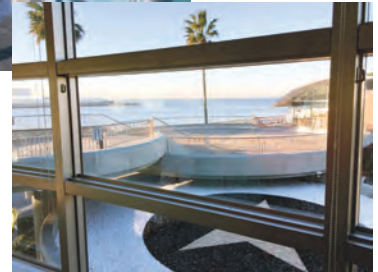
■ 斜撮影にて歪みの確認（約5M）・・・ほとんど無し

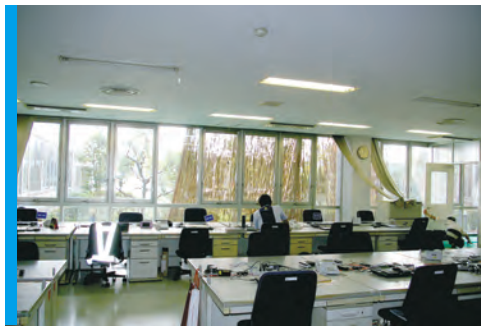
■ 事務所 西面ガラス 施工前

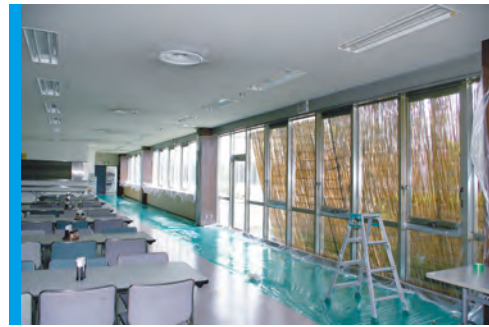
■ 社員食堂 東面ガラス

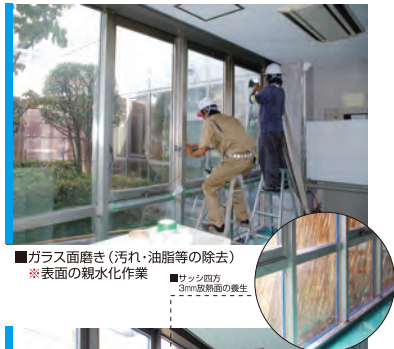
■ ガラス面磨き（汚れ・油脂等の除去）
※ 表面の親水化作業

■ サッシ四方
3mm程度面の養生

- ※ 内側施工にて、床・備品等の養生
- ※ ガラス研磨剤にて洗浄（親水化確保）
- ※ ガラス面外輪郭（3～5mm程）養生（熱逃げ部位確保の為）
- ※ サーモバリア塗布（ローラー塗り）
- ※ 養生・足場等撤去

※ 親水状態とは、物質表面が水に濡れやすい状態。（水滴をつくらない・はじかない）

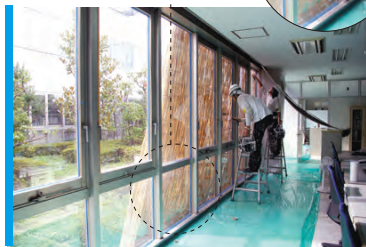
■ サーモバリアコーティング作業（ローラー塗布）

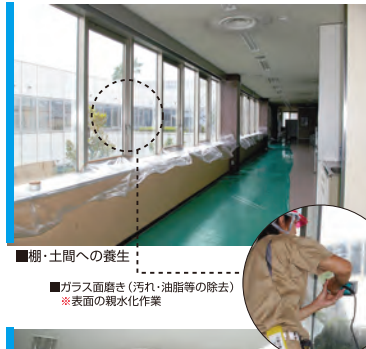
■ 棚・土間への養生
■ ガラス面磨き（汚れ・油脂等の除去）
※ 表面の親水化作業

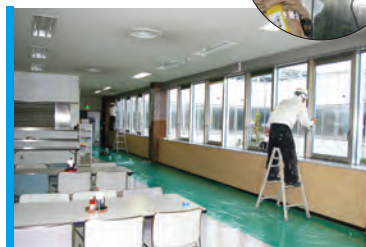
■ サーモバリアコーティング作業（ローラー塗布）

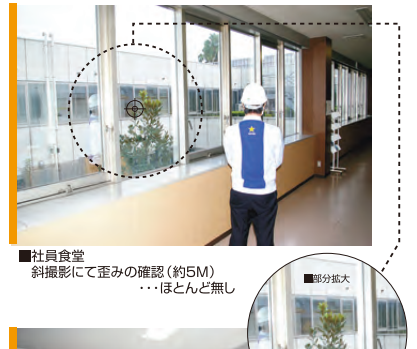
■ 社員食堂
斜撮影にて歪みの確認（約5M）
・・・ほとんど無し

■ 部分拡大

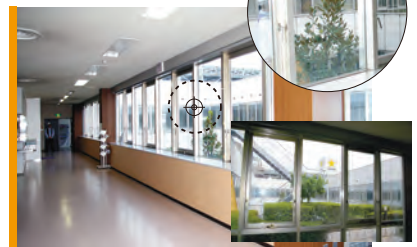
■ 社員食堂
斜撮影にて歪みの確認（約10M）
・・・ほとんど無し

■ 部分拡大

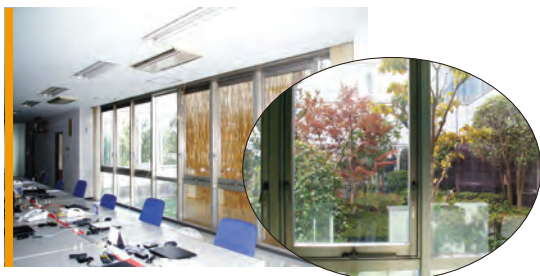
■ 完了 正面撮影にて歪みの確認（約3M）
・・・ほとんど無し
